Driftskontroll av kalkdoseringsanlegg i Tovdalsvassdraget Avviksrapport 2012

Tittel Driftskontroll av kalkdoseringsanlegg i Tovdalsvassdraget Avviksrapport 2012	Løpenr. (for bestilling) 6527-2013	Dato 30.4.2013
	Prosjektnr. Undemr. 13134	Sider Pris 21
Forfatter(e) Rolf Høgberget	Fagområde Overvåking	Distribusjon
	Geografisk område Aust-Agder	Trykket NIVA

Avviksrapport 2012

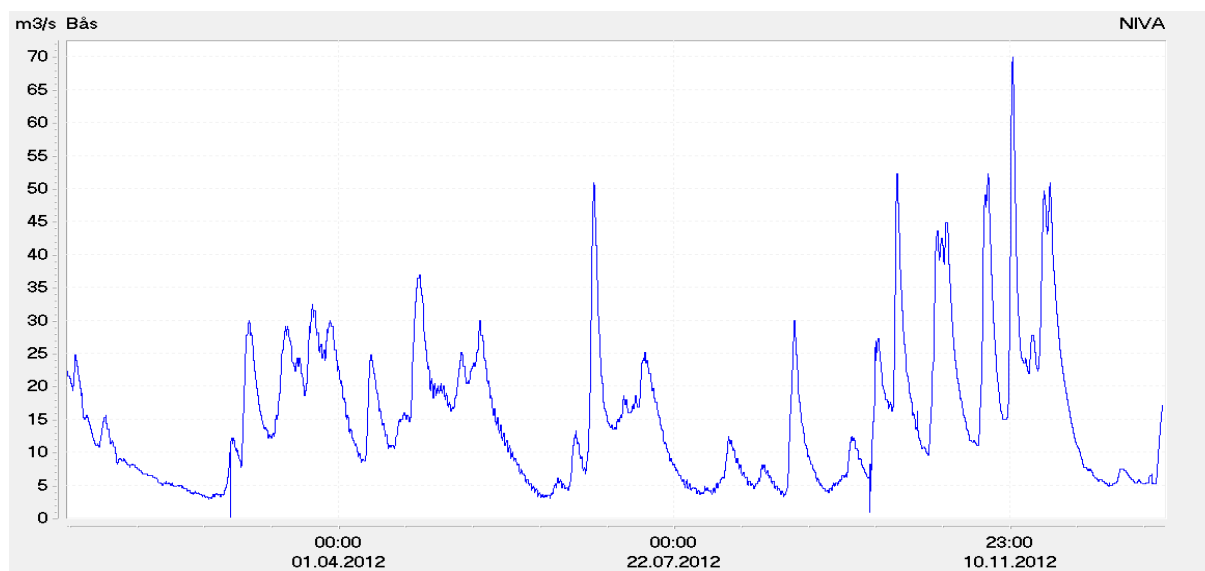
2012 var et år uten store flommer, men med regelmessig registrering av høye vannføringer gjennom hele året (**Figur 2**). Det ble derfor kalket relativt store mengder kalk fra Bås-anlegget. Det ble benyttet 2355 tonn. Dette er høyere årlig forbruk enn registrert de seks tidligere årene (DN-notat 2012).

Figur 2. Vannføring ved Bås doseringsanlegg i 2012. Mye vann passerte anlegget. Derfor ble det benyttet relativt store mengder kalk.

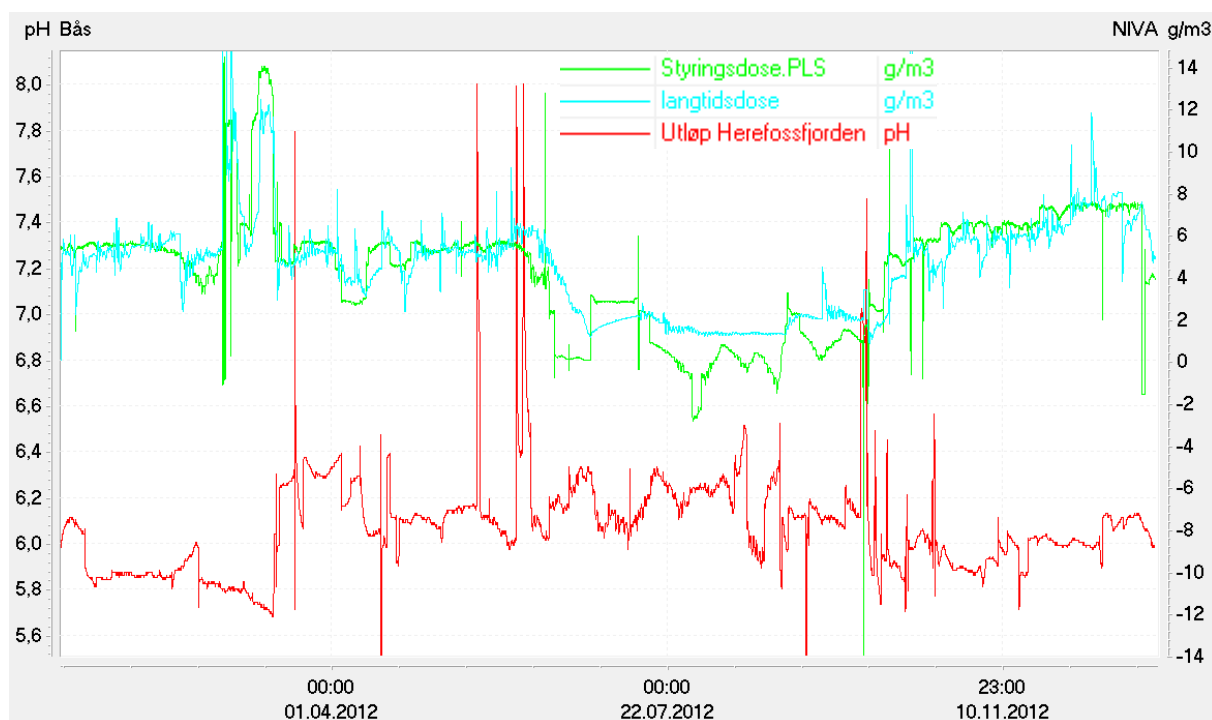
Det ble dosert tilstrekkelig for å opprettholde pH-målet i Herefossfjorden det meste av tiden. Første del av året var imidlertid pH noe lav i fjorden. Etter råd fra NIVA ble styringsdosen doblet 24. februar. Dette førte til at pH økte til akseptable nivåer. Forholdet vedvarte selv om dosene ble vesentlig redusert om sommeren. pH forble høy langt ut over høsten. Først i slutten av oktober ble pH igjen noe lav. Da ble dosene øket til i området 7g/m³ for å motvirke pH-reduksjonen (**Figur 3**).

Figur 3. Styringsdose og reell dose som langtidsdose på Bås doseringsanlegg sammenholdt med pH i utløpet av Herefossfjorden. Dosering fra Bås-anlegget er det viktigste tiltaket i arbeidet med å opprettholde pH-målet for Herefossfjorden (pH 6). Målet ble opprettholdt det meste av tiden. På ettervinteren og tidlig på høsten var pH noe lav. Om sommeren var det relativt stor forskjell mellom styringsdose og langtidsdose. Det ble da dosert mer enn innstilte doser. Årsaken til forholdet er ikke klarlagt.

Det var meget god driftssikkerhet på anlegget i 2012. Det anbefales å opprettholde årvåkenheten i forhold til pH i Herefossfjorden, og justere kalkdosene fortløpende i forhold til behovet for å opprettholde pH-målet i fjorden.

Det var stor forskjell på langtidsdoser og styringsdoser ved lav vannføring. For lav registrering av vannføringen ved anlegget vil føre til feil beregning av langtidsdosen. Kalibrering av vannføringsmålingene bør gjennomføres for å sikre riktige data.

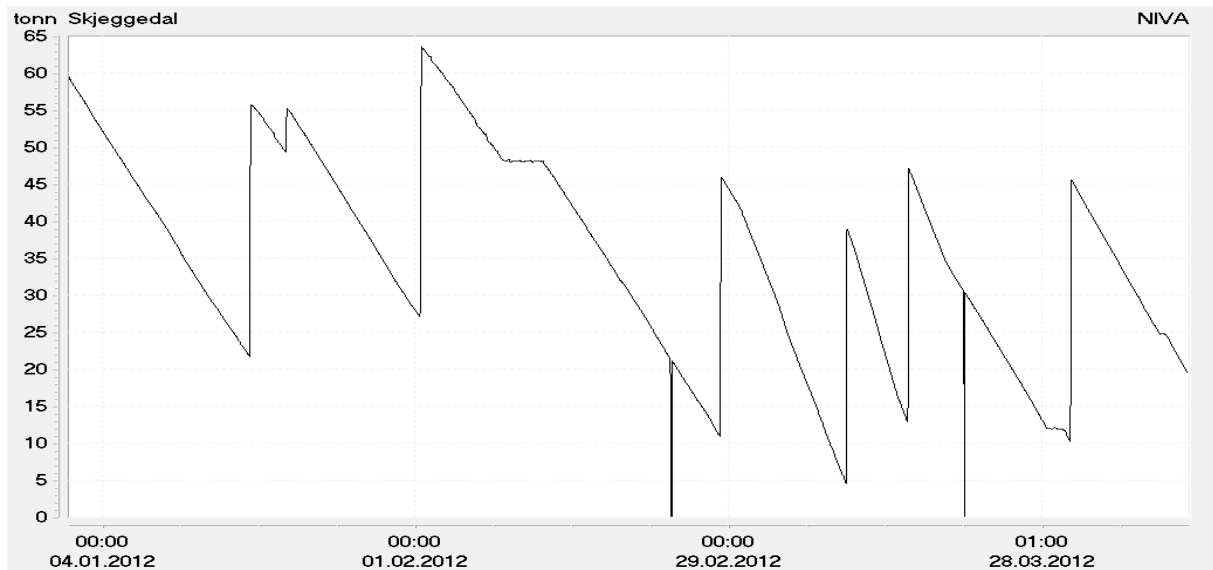
Det var ikke vannstandssignal på anlegget. Dermed er det ikke mulig å beregne hvilke doser som ble tilført elva. Dette er en feil som har vedvart i flere år (Høgberget og Tveten 2011).

En viss oversikt over doseringsforløpet gjennom de tre første måneder av året er gitt i **Figur 4**. Kurven antyder at det var liten variasjon i doseringen, men på grunn av manglende vannføringsdata er dosene fra anlegget ukjent.

Figur 4. Kalkvekten ved Skjeggedal doseringsanlegg gjennom de første 3,3 måneder i 2012.

Vannstandssignalet på anlegget ble defekt 21. desember 2008, og har ikke fungert siden. Dermed er det umulig å beregne dosene som blir tilført elva. Det har tidligere vært anbefalt flere ganger å reparere signalet (Høgberget 2010), (Høgberget og Tveiten 2011) og (Høgberget 2011).

Tidsserien med årets driftskontrolldata ble meget begrenset. Dette har sammenheng med manglende kommunikasjonsmuligheter med loggeren. Anlegget har vært i dårlig forfatning i lang tid, og kommunikasjonen med loggeren har bare vært mulig med direkte dataoverføring via kabel. Usikkerheter omkring konsesjonssøknader for kraftutbygging i elva (Skjeggedalsfossen kraftverk, Skjeggedal kraftverk (AEP 2010) og overføring av Skjeggedalsåna til Eptevatn (Risdal Kraftverk 2010)) har ført til trenering av vedlikehold på doseringsanlegget. Den lange tids kontinuerlige drift av anlegget har ført til at anlegget nå er i meget dårlig forfatning. En avgjørelse på framtidig drift og vedlikehold av doseringsanlegget må besluttet så fort som mulig.

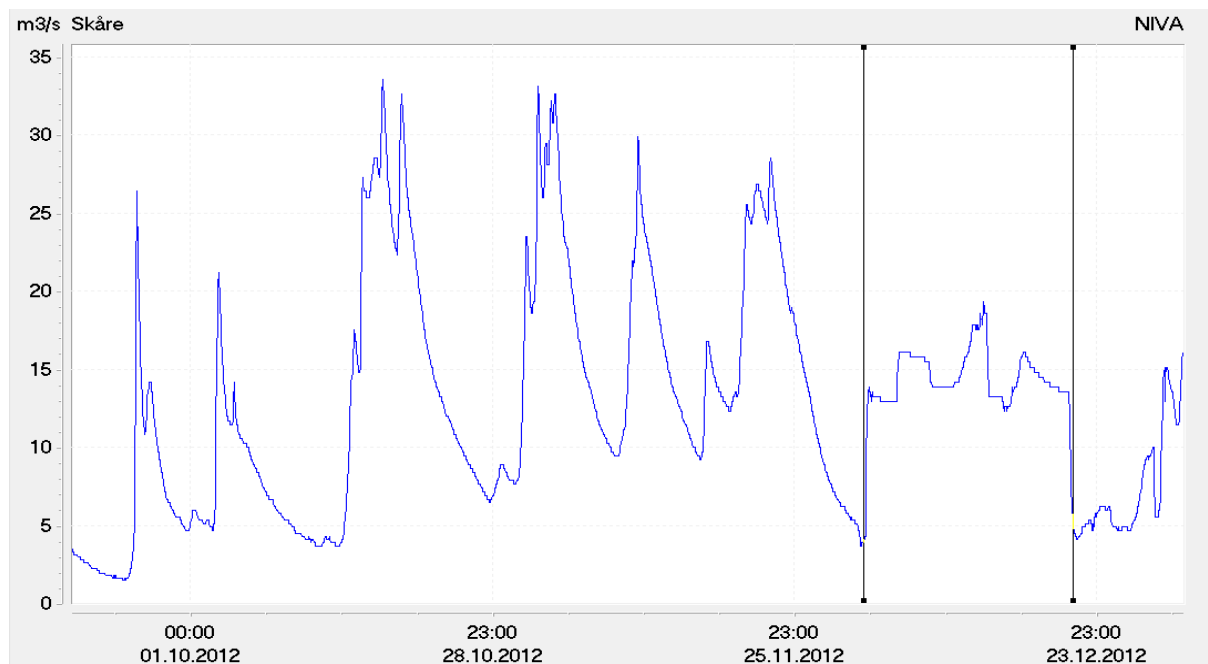
Vannstandssignalet var ikke reelt i perioder av januar, februar og desember, da en ispropp demmet opp elva ved inntaksbrønnen (**Figur 5**).

Figur 5. Vannføringen i deler av høsten og forvinteren ved Skåre doseringsanlegg i 2012. Fire store flommer ble avbrutt av kulde med nedising av elveløpet ved målepunktet. Dette førte til oppdemming av elva. Isdemmingsperioden er markert med to vertikale linjer. Isdemming var vanskelig å se i kurvene for januar og februar, se **Figur 6**.

Vannstandssignalet bør igjen bli tilgjengelig for driftskontroll-loggeren.

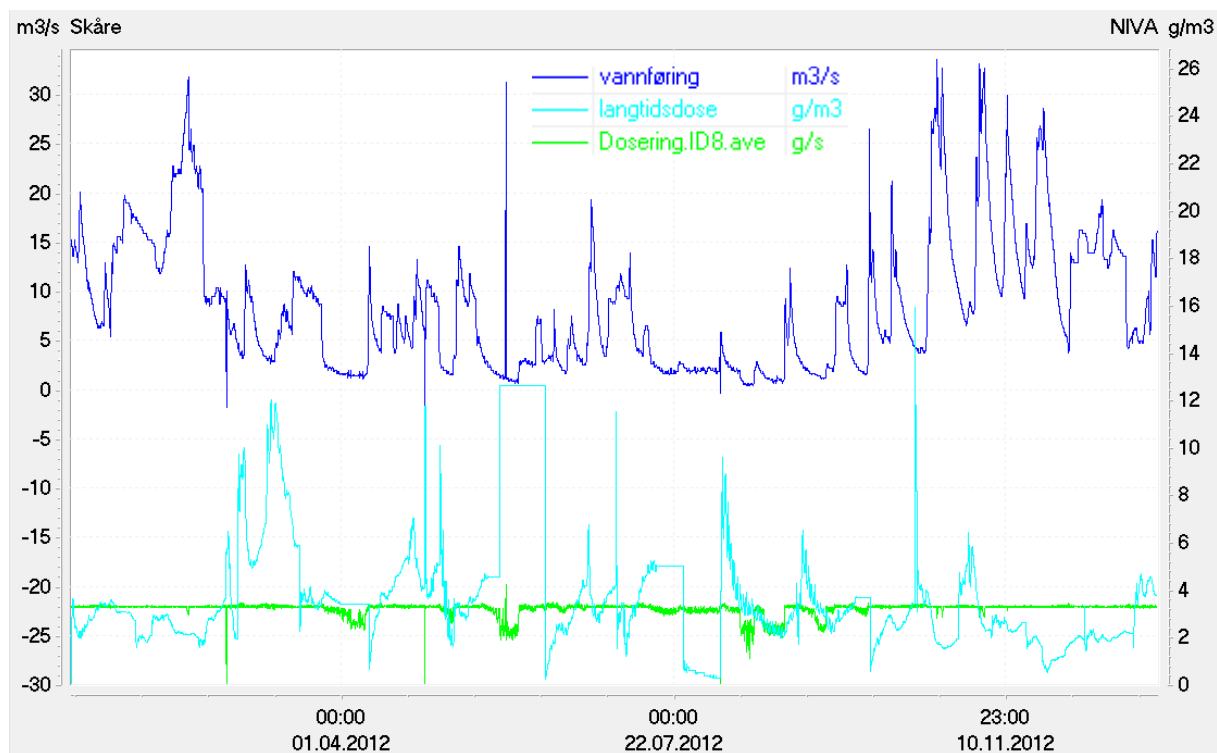
Den automatiske innstillingen på anlegget var stilt på $3,3 \text{ g/m}^3$ i hele perioden. Imidlertid var anlegget i så dårlig forfatning at det ikke var mulig å kjøre på automatisk dosering (operatør Sven Arne Ånensen pers. med.). Årsaken til de varierende dosene som ble registrert har sammenheng med at anlegget alltid ble kjørt på manuell dosering (per tidsenhet). Dette medførte høye doser når det var lav vannføring og lave doser når vannføringen var høy. På det mest intense doserte anlegget 12 g/m^3 , mens det om høsten var nede i $0,5 \text{ g/m}^3$, (**Figur 6**).

Figur 6. Vannføring, styringsdose og reell dose som langtidsdose ved Skåre doseringsanlegg i hele 2012. Styringsdosen var satt til $3,3 \text{ g/m}^3$ hele tiden mens de reelle dosene ofte varierte mye fra dette. Årsaken var at anlegget doserte med manuell innstilling som fast dosering hele året.

Det var meget dårlig driftssikkerhet på anlegget. En del av årsaken var at ny kalk ikke ble tilkjørt tidsnok, selv om bestillingen ble foretatt med god tidsmargin. Det bør gjøres grep for at kalken blir levert i tide før siloen går tom.

Anlegget er i så dårlig forfatning at doseringen må sikres ved å gi en fast dosering til elva. Dermed blir de tilførte dosene meget variable. Dette er en driftsform som ikke gir den beste kalkingsøkonomien, men som kan bidra til at anlegget forblir operativt i tilstrekkelig tid til at en eventuell ny doserer kan etableres. Disse planene har sammenheng med en konsesjonssøknad om kraftutbygging (Flateland kraftverk).

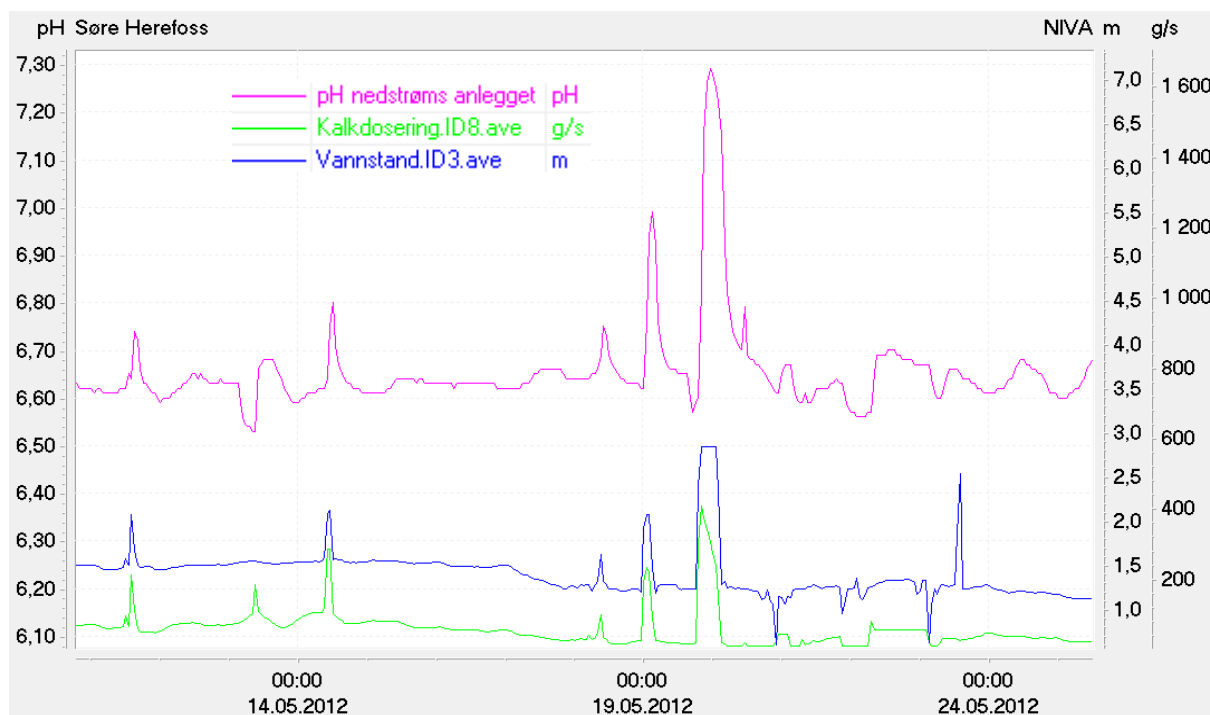
Feil registrering av vannstand førte til økende dosering, og dermed økende pH nedstrøms anlegget den 11. mai. Denne feilen oppsto deretter periodevis i nesten to uker (**Figur 8**).

Figur 8. Vannstand, kalkdosering og pH nedstrøms Søre Herefoss i deler av mai 2012. Periodevis feil registrering av vannstanden førte til økt kalkdosering. Dette medførte meget høye pH-verdier nedstrøms anlegget.

Det bør gjennomføres en kontroll av vannføringsmålingene ved anlegget. Vannstandene som er oppgitt av NVE er relatert til et fast punkt ved elva. Vannstandsmålingene som blir registrert på anlegget må stemme med vannstanden som er oppgitt av NVE ved samme vannføring.

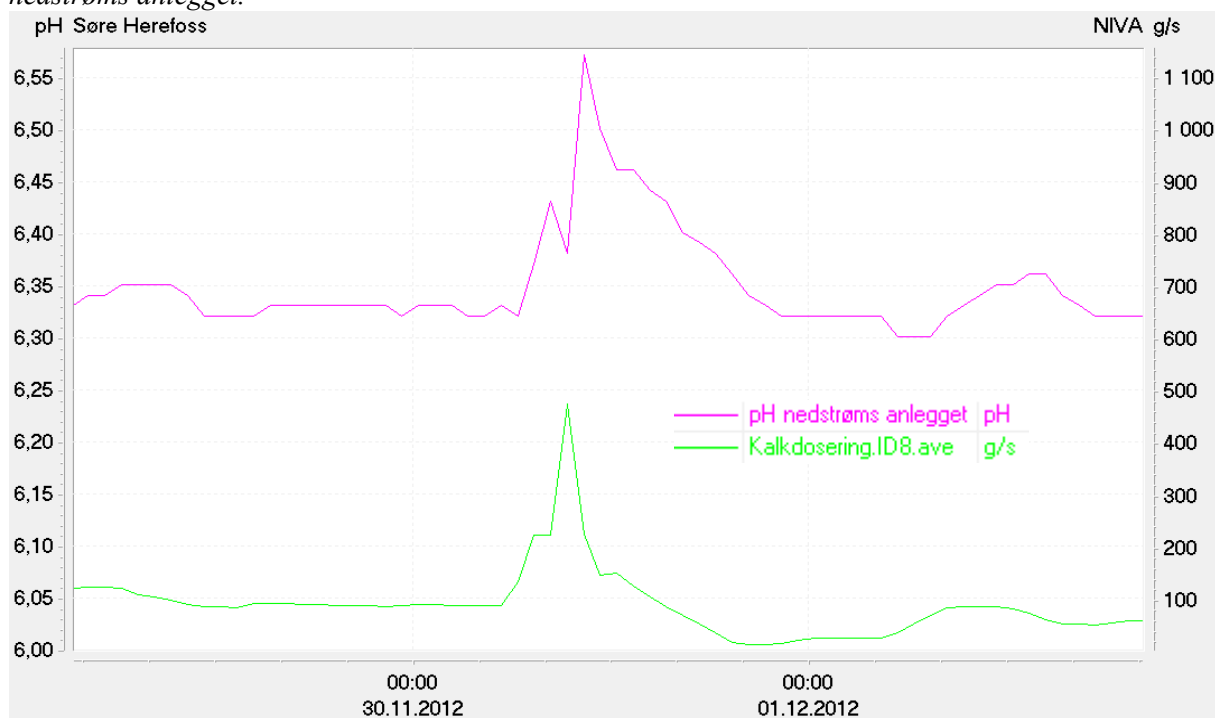
Ca. to tonn for mye kalk ble utdosert 31. november på grunn av for høyt doseringssignal. Årsaken til det høye doseringssignalet er ikke kjent (**Figur 9**).

Figur 9. Kalkdosering og pH nedstrøms Søre Herefoss i månedsskiftet november - desember 2012. Av ukjente årsaker ble doseringssignalet økt slik at ekstra mye kalk ble tilført elva.

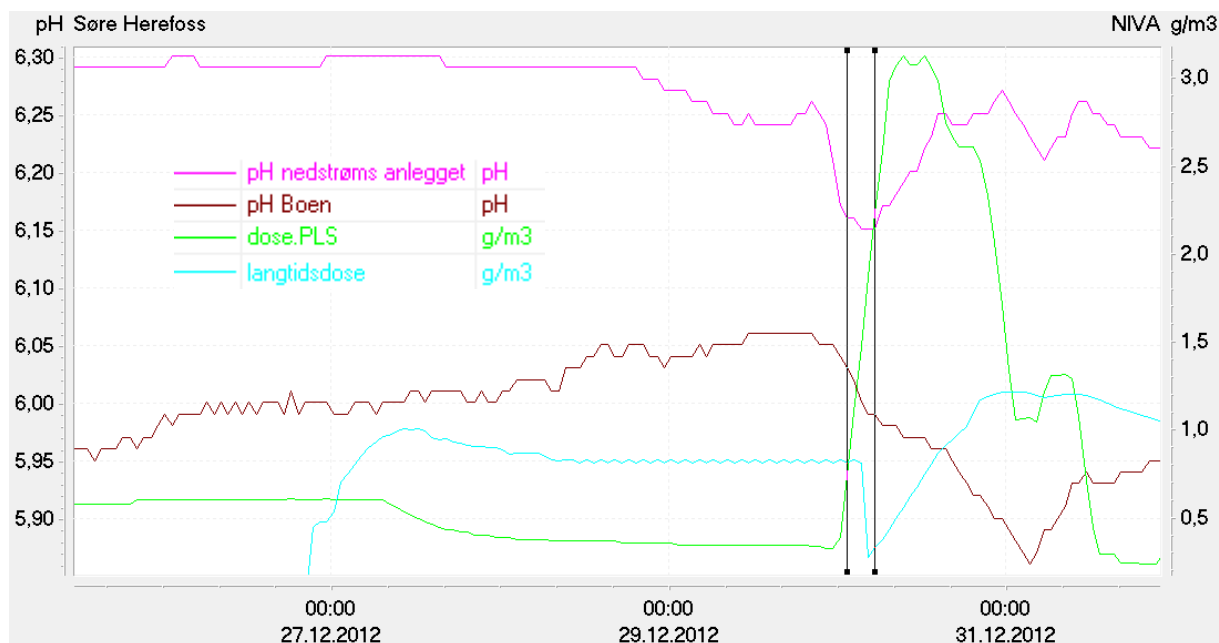
pH i lakseførende strekning av elva var bare unntaksvis under målet i løpet av året. Alle disse tilfellene ble målt ved Boen senhøstes. Det var 1,5 dager fra den 21. november, 7 timer 24. november, 2,2 dager fra 22. desember og 1,2 dager fra 30. desember. Ved alle tilfellene ble avviket fra pH-målet minimalt, med laveste pH 5,9, (0,1 under målet). Ved et av tilfellene virket det som om anlegget i starten ikke doserte tilstrekkelig i forhold til PLS-dosen. Det tok da 5 timer før pH nedstrøms anlegget reagerte med økende pH som følge av den økte doseringen (**Figur 10**).

Figur 10. pH nedstrøms Søre Herefoss, pH på overvåkingsstasjonen i utløpet av elva (Boen), langtidsdosen og styringsdosen (dose PLS) på anlegget ved et tilfelle der synkende pH i elva resulterte i høyere dosering. Det tok 5 timer før reaksjon på ekstra tilført kalk ble registrert i form av økende pH. Tidsintervallet er markert med to vertikale linjer. De reelle dosene (styringsdosene) var bare ca. 1/3 av dosene som skulle doseres. Pulsen med noe lav pH ble opprettholdt helt til Boen.

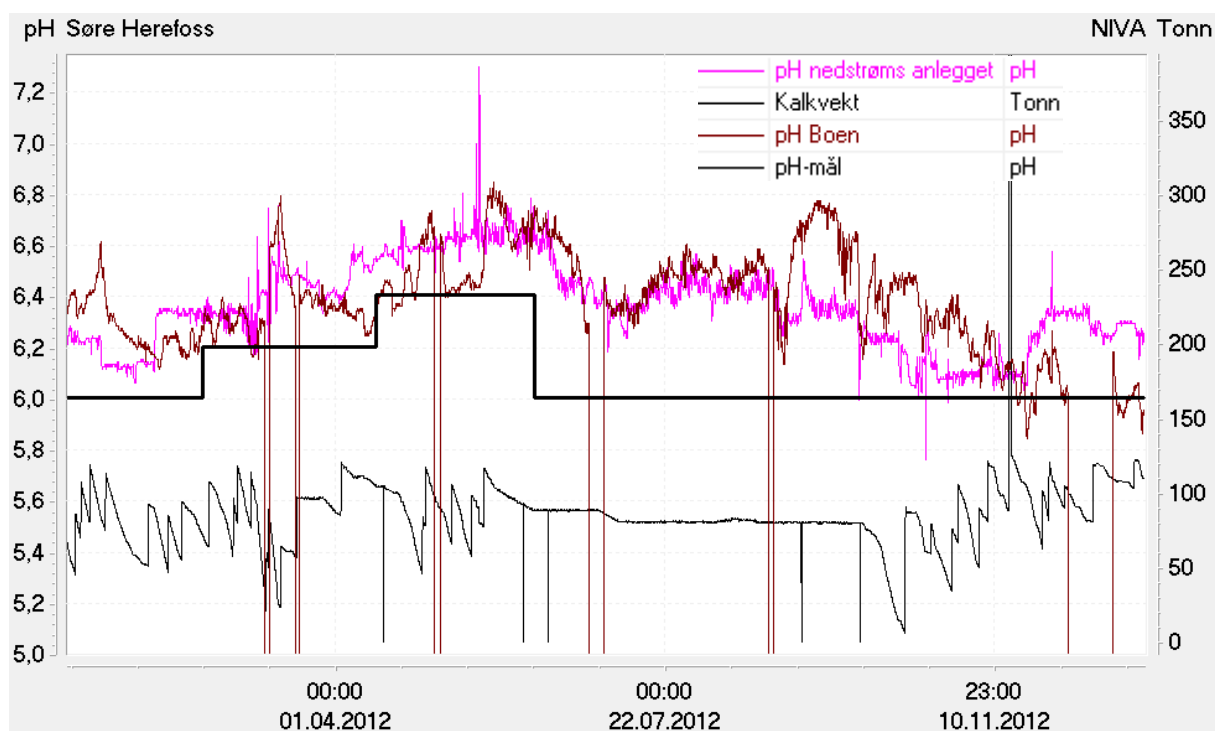
Figur 11. pH i lakseførende strekning av Tovdalselva i 2012 sammenholdt med pH-målene for elva og kalkvekta på doseringsanlegget. Figuren viser tydelig hvordan pH var meget høy om sommeren uten at det ble kalket fra anlegget. Avviket mellom pH-målet og pH på Boen var opp mot 0,8 pH-enheter.
